Johdanto

Tämä on yhteenveto raportti kahdesta KoDa hankkeen sensori kokonaisuudesta. Raportissa kerrotaan toteutuksen vaiheista, käytetyistä teknologioista, haasteista ja ratkaisuista mitä toteutuksen aikana tehtiin.

Projektien tavoitteena oli luoda sensorit Kolin kansallispuiston alueelle säätiedon keräämiseen, sekä Kolin jäätien jäänpaksuuden mittaamiseen. Tavoitteina Kolin kansallispuiston alueelle oli saada lompakon kokoiset sensorit, jotka keräävät tietoa 1 minuutin välein ja lähettävät tietoa 10 minuutin välein. Lisävirtaa ei ollut saatavilla vaan sensoreiden piti toimia akuilla, mielellään yli 6kk akkukestolla. Kerättytieto visualisoidaan selkeäkäyttöiseen käyttöliittymään jota voidaan katsella selaimen kautta.

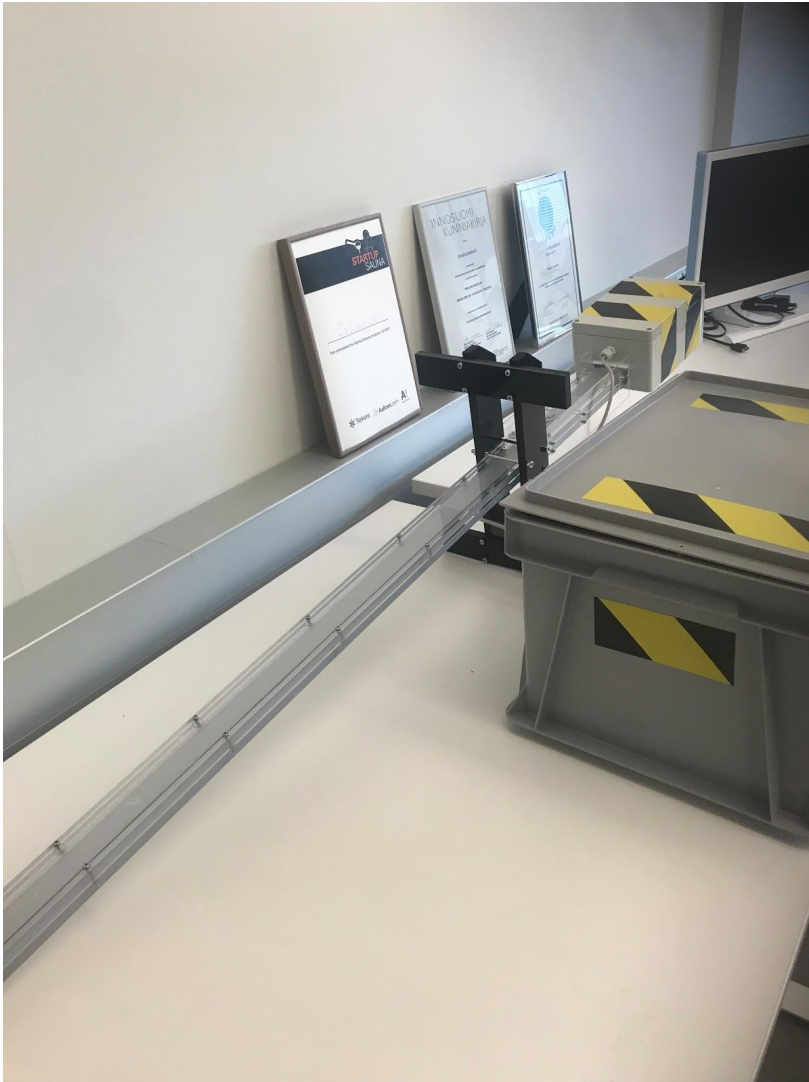
- Tutka: Tutkalla olisi ollut mahdollista tunnistaa pintoja, mutta tarkkuus olisi ollut haasteellinen
- Lämpömittarit sarjassa: Toisena vaihtoehtona olisi ollut lämpömittarit tietyssä sarjassa, jolloin lämpötiloja oltaisiin seurattu. Tämä ratkaisu olisi ehkä hieman parempi, koska näin ei tarvitsisi tehdä kalibrointia, eli voitaisiin olettaa tiettyjen arvojen olevan jäätä
- Kapasitanssi: Toteutettavassa sensorissa päädyttiin kapasitanssiin jolla mitataan jäätä oikealla puolella olevassa mittakepissä. Mittakeppi kerää mittausmatkalta kapasitanssi arvot, joita verrataan kalibroinnissa tehtyihin mittauksiin. Näin jään paksuus voidaan arvioida.

Kuva sensorista.

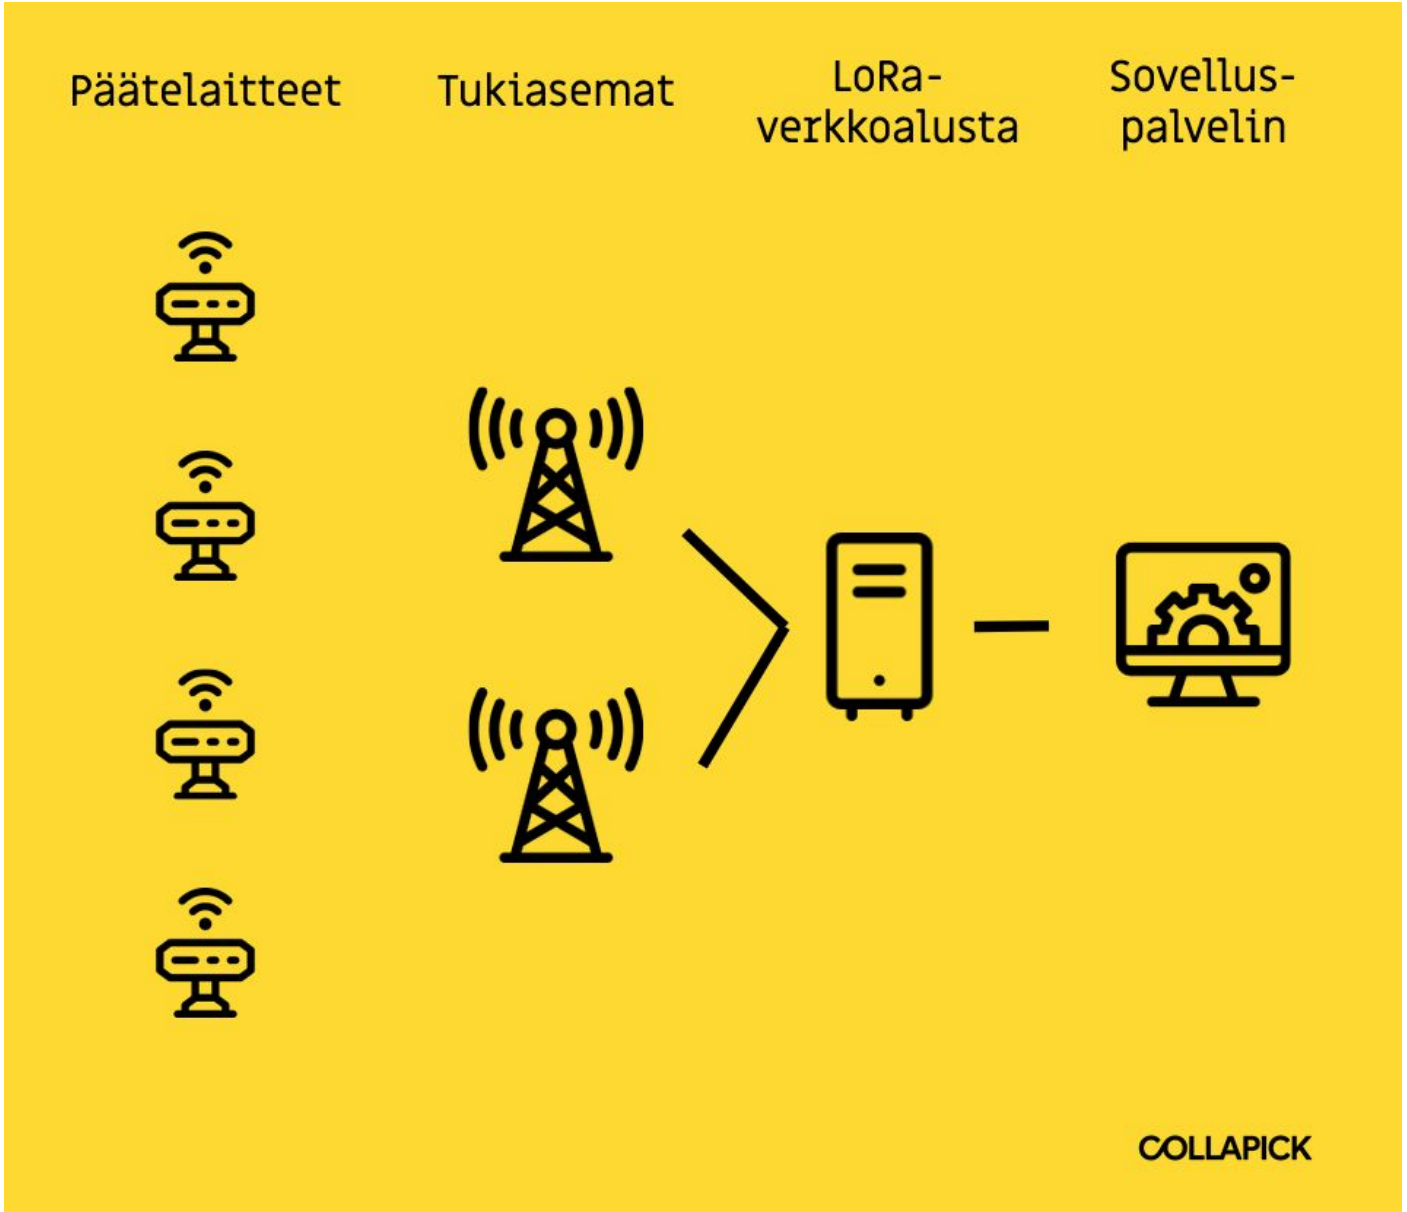
Toteutuksessa päädyttiin Lora verkon käyttöön juuri virrankulutuksen takia. *LoRaWAN on spesifinen tiedonsiirtoverkko, joka on tarkoitettu langattomaan ja nopeaan mutta vähätehoiseen tiedonsiirtoon. LoRaWAN-verkko sopii erityisesti pienten datamäärien lähettämiseen ja vastaanottamiseen. Sen tärkeimpiä ominaispiireitä ovat kaksisuuntainen tiedonsiirto, liikuteltavuus, paikannuspalvelut ja helppo käyttöönotto.*

Kuvaus Lora - verkosta:

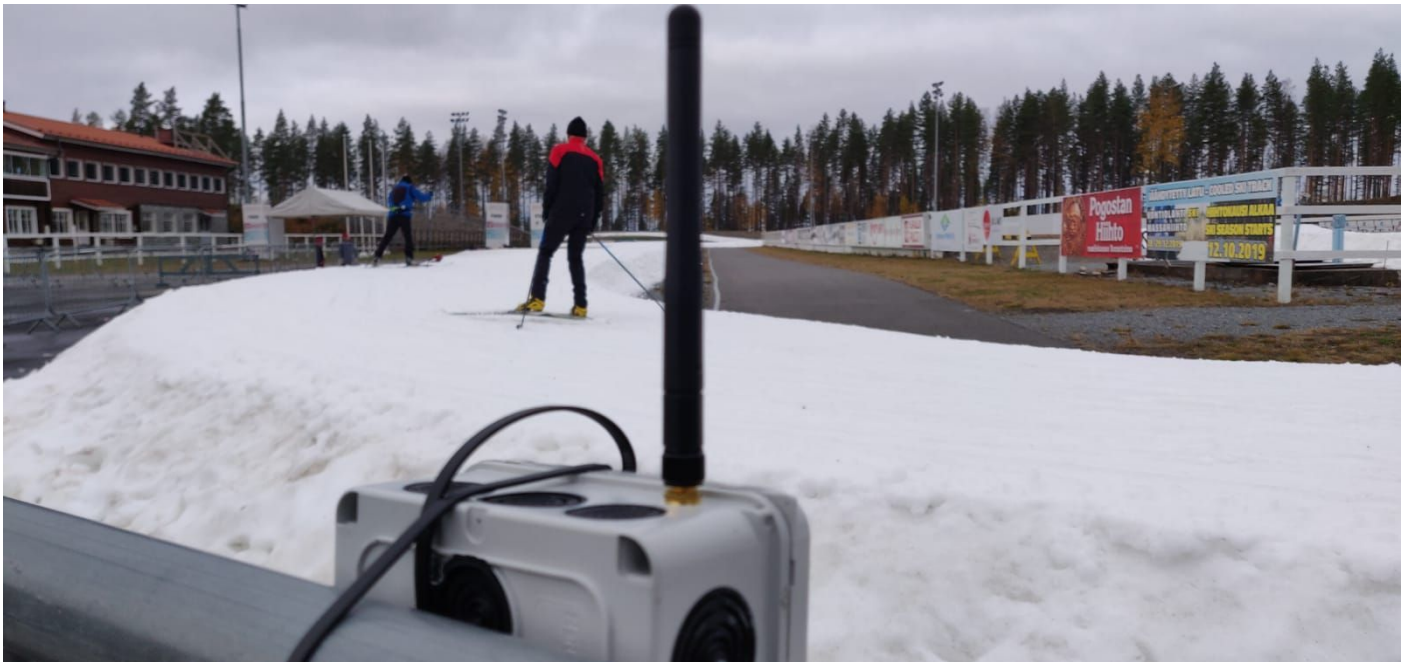
Asennus tapahtui eri kohtiin laduilla. Asennusten jälkeen huomattiin, että yhden sensorin ulkoinen lämpötilamittari oli ajettu latukoneella rikki. Asennuspaikat käytiin läpi henkilökunnan kanssa, mutta nähtävästi asennuspaikkoja kannattaa opitimoida vielä. Luultavammin latukone oli ajanut ulkoisen lämpösensorin päältä ja tämä vaurioitui. Jatkokehitysehdotuksena sensorin voisi paketoita punaisen metallitangon sisälle, jolloin se olisi työnnettävissä lumeen, sekä nähtävissä latukoneesta.

Esimerkki asennuksesta

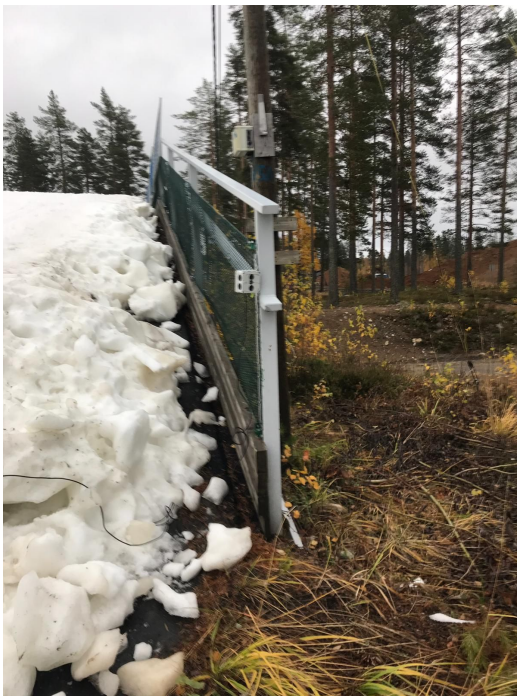
Esimerkki asennuksesta
